Relatório de avaliação de risco e mitigação de vulnerabilidades

Condomínio Exemplo

RELATÓRIO DE AVALIAÇÃO DE RISCO E MITIGAÇÃO DE VULNERABILIDADES CLIENTE CONDOMÍNIO EXEMPLO

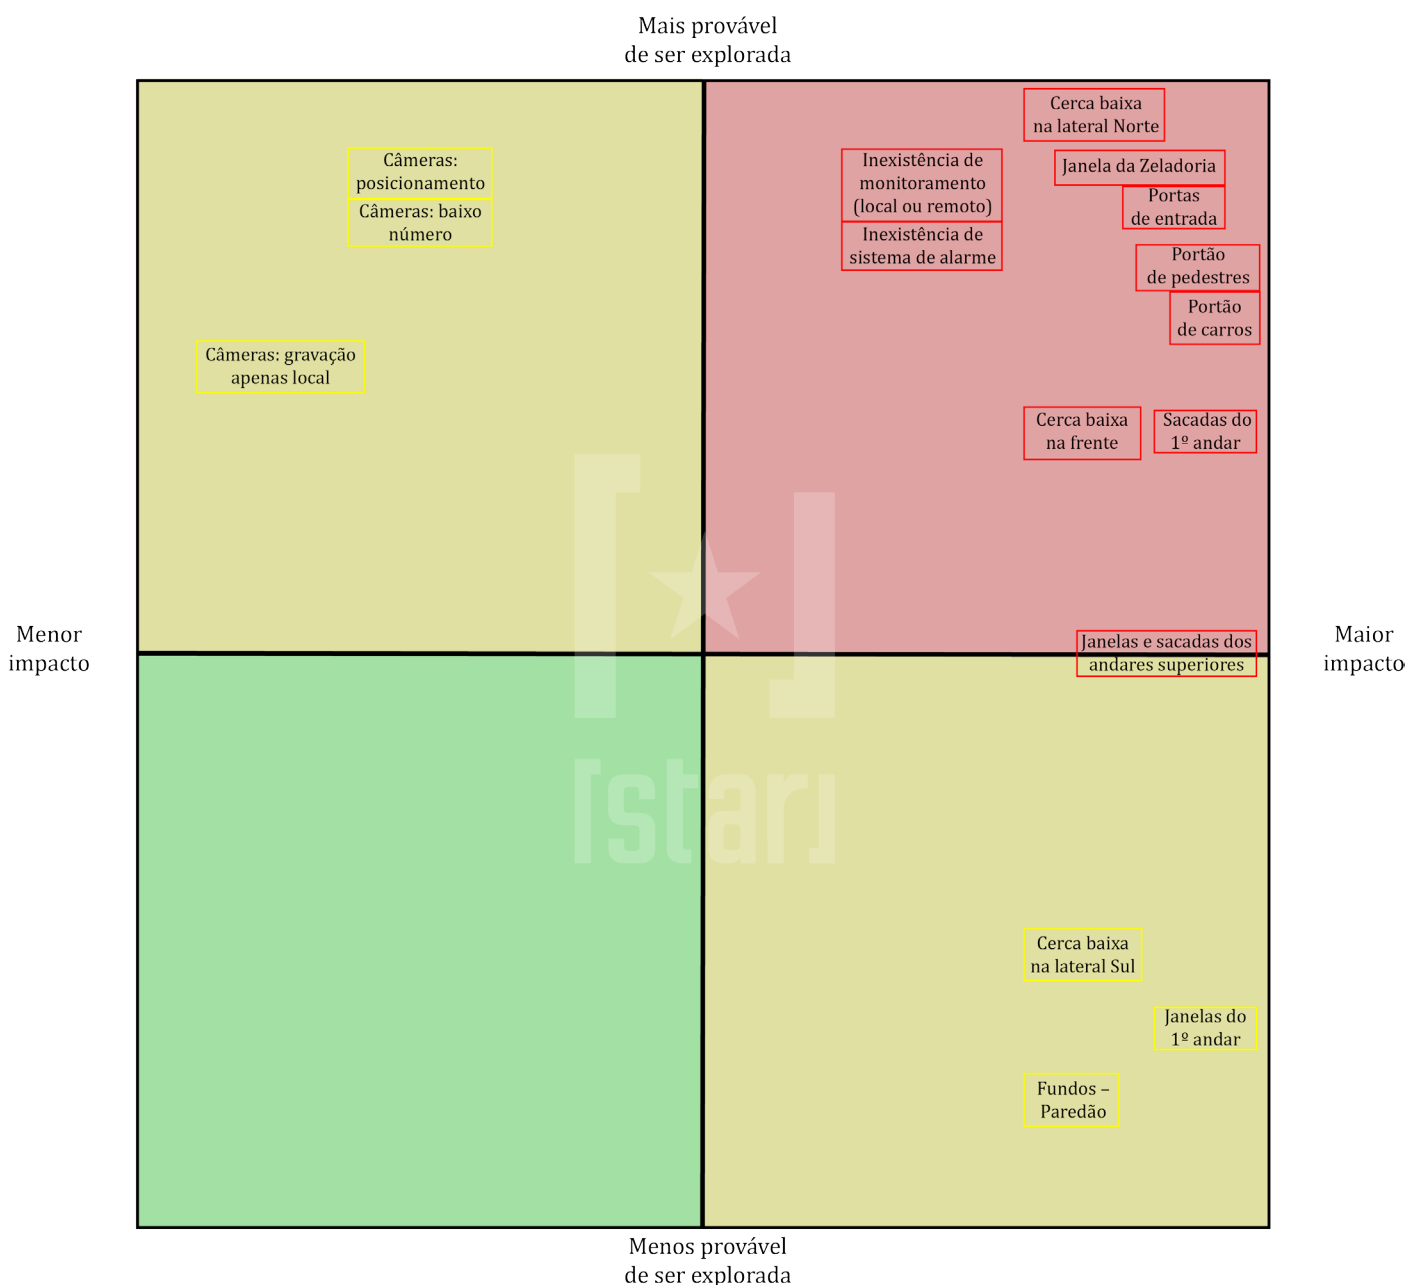
4.1. MATRIZ DE RISCOS E VULNERABILIDADES

- Cerca baixa, sem grandes dificuldades para ser pulada, permitindo fácil entrada no Condomínio.
- Acessos de carro e de pedestre vulneráveis, assim como janelas e portas no térreo e sacadas no primeiro andar.
- Poucas câmeras, posicionamento ruim das mesmas, ausência de monitoramento remoto e/ou de trabalhador na segurança.
